Over de identificatie van onbekende afzettingen door middel van een multitechnische aanpak.

## Elementary, my dear Watson ...

- Jan Claessens – Centraal Laboratorium – studiedag KVCV 25/10/2007

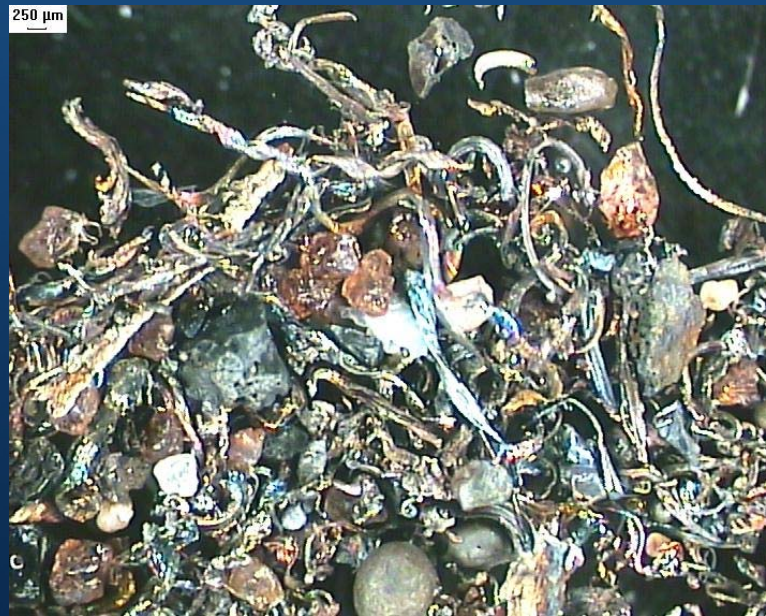
Straalgrit (zandstralen)

- Bij opstart productie wordt een gele kleur van het organisch eindproduct vastgesteld.
- Een 'residu' werd geïsoleerd uit de installatie.
- Vraag aan het labo : Totaal Fe,Cr,Ni-gehalte, verwachting corrosie (erosie) van de installatie ...
- GEEN directe bulk-analyse op het residu, maar EERST GOED ZIEN ...

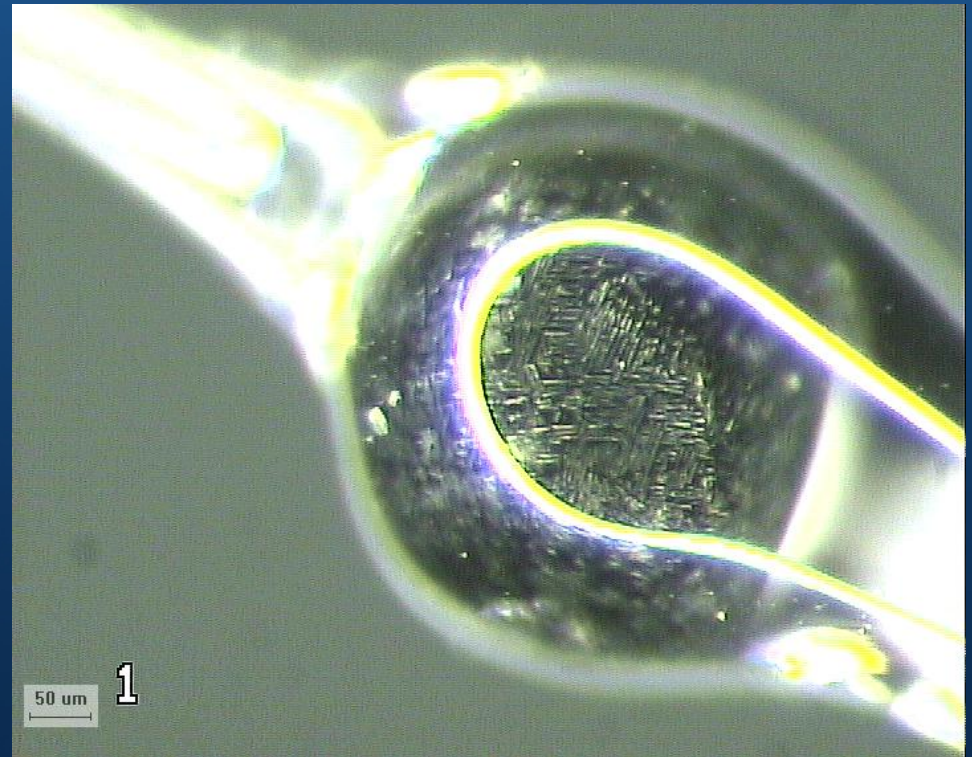
- Regelmatig wordt breuk spindraad vastgesteld
- Blijkbaar is op de plaats van de breuk steeds een minuscuul zwart puntje aanwezig
- Isoleren puntje voor 'natchemische' analyse onmogelijk
- Daarom directe meting ter hoogte van het puntje mbv micro-XRF

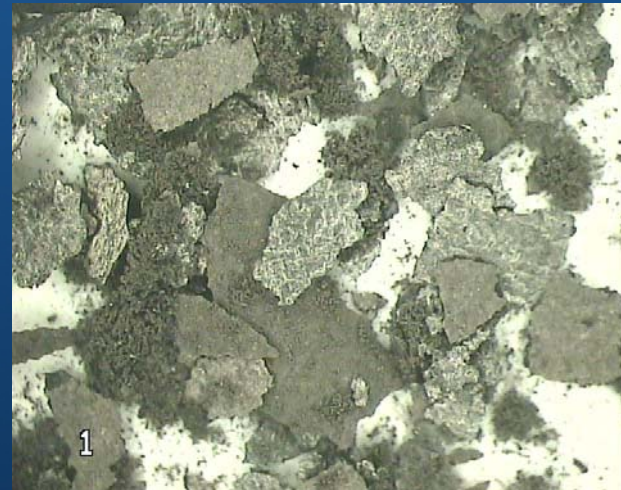
- Reeds af en toe vervuiling gemeld (zwarte stippen)
- Nu verstopping in leiding thv pomp gevonden
- Ziet er 'grafiet/koolstofachtig' uit
- Vraag aan labo : komt dit van een 'pakking/dichting'?

- CHNS : geen koolstof -> anorganisch ?
- FTIR : geen specifieke banden -> anorganisch ?
- ICP-screening : enorme Ni-piek
- Na verdunning en kwantificatie : >99% Ni, >100 ppm Hg
- Hypothese : Metallisch Ni , Hg afkomstig uit historische leveringen cellenloog
- Nieuwe vraag : vorming door selectieve corrosie en herdepositie of neerslag uit het NaOH

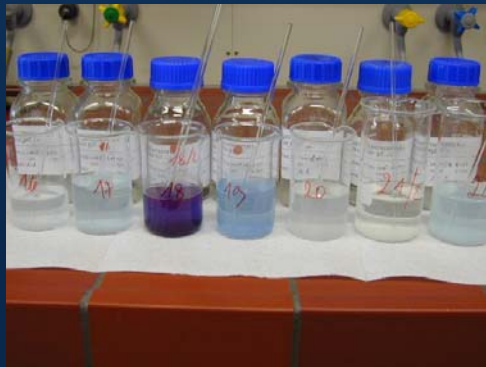
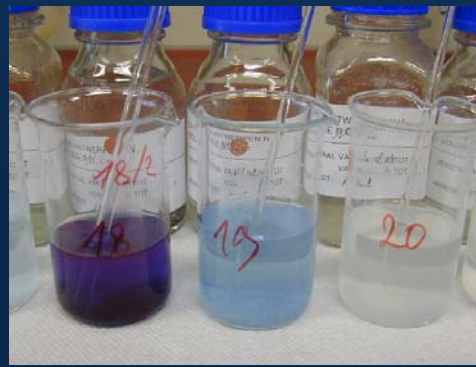
- Ontstaat enkel bij aanzuren (vb. voor TOC meting)
- Vraag aan labo : kunnen metalen deze kleur verklaren ?
- ICP screening : Fe, Ni, Mo 'slechts' 0.2 tot max 1.5 mg/l
- Kleur kan niet verklaard worden door aanwezigheid metalen

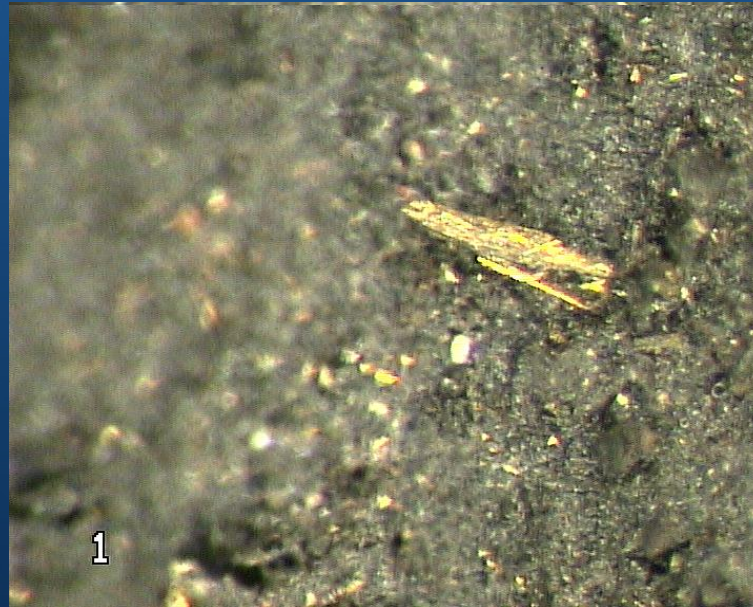
- In alle stalen fijne grijze sliblaag aanwezig
- Grootste hoeveelheid in de fel blauw gekleurde stalen
- Sliblaag gefiltreerd.
- ICP-screening : 1% Fe
- CHNS-analyse : C 51% H 5% N 10% S 1%
- Stalen sliblaag onder microscoop bekeken :

- Hypothese : FeS (of FeS<sub>2</sub>) in sliblaag, vormt 'methyleenblauw'-achtig kleurcomplex door aanwezigheid van vrij S<sup>2-</sup> bij aanzuren. Cfr. p-fenyleendiamine complex bij fotometrische S<sup>2-</sup> bepaling.
- Aanwezigheid van N (CHNS) lijkt dit te bevestigen

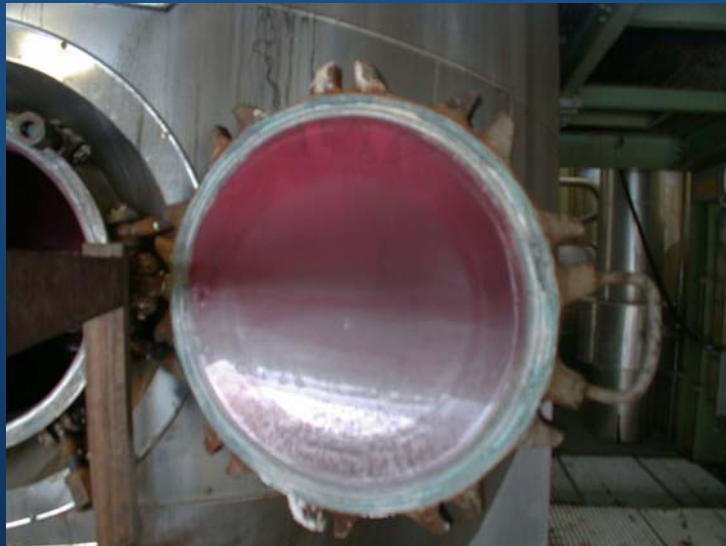
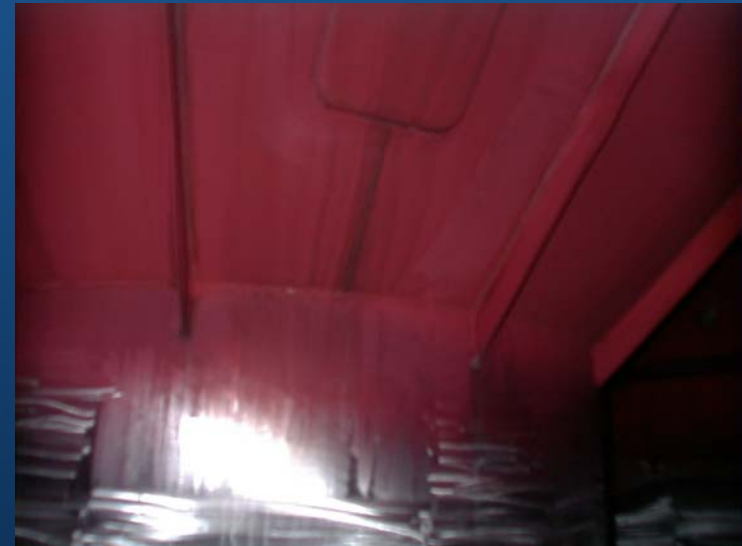
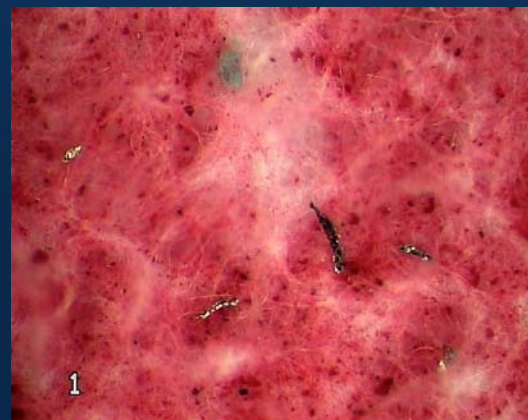
- Reeds meerdere malen licht roze kleur in het zout opgemerkt
- Veel werk gemaakt om 'roze kleur' te identificeren uit het zout
- Problemen met opconcentratie, aangezien roze laag zich hecht aan glazen recipiënten. Te weinig staal ter beschikking.
- Tot bij stilstandswerken kristallisator opengemaakt werd :

- Staal geïsoleerd uit 'poetsdoek'
- ICP-OES screening : Co, Cr, Cu, Fe, Mn, P, Ti, Zn ... maar vooral Ni
- FTIR-analyse : geeft goede overeenkomst met 'Ni(II)dimethylglyoxime-achtig' complex
- Pyrolyse GC-MS wijst in dezelfde richting
- Hypothese : Ni aanwezig in de zoutbrij (erosie, corrosie ?), vorming gekleurd complex.
- Feedback bedrijf : Na aanpassen rijwijze is roze kleur verdwenen (complexant niet langer gevormd).
